AZNALCÓLLAR 20 AÑOS DESPUÉS: UN EJEMPLO DE RECUPERACIÓN AMBIENTAL

Cuando se cumple el vigésimo aniversario del vertido minero de Aznalcóllar (Sevilla), que afectó al cauce del Guadiamar y puso en peligro al propio Parque Nacional de Doñana, los trabajos realizados en el territorio en el que se depositaron las aguas ácidas y los lodos tóxicos, cargados de metales pesados, se han convertido en un ejemplo, a escala internacional, de buenas prácticas en la restauración de suelos contaminados.

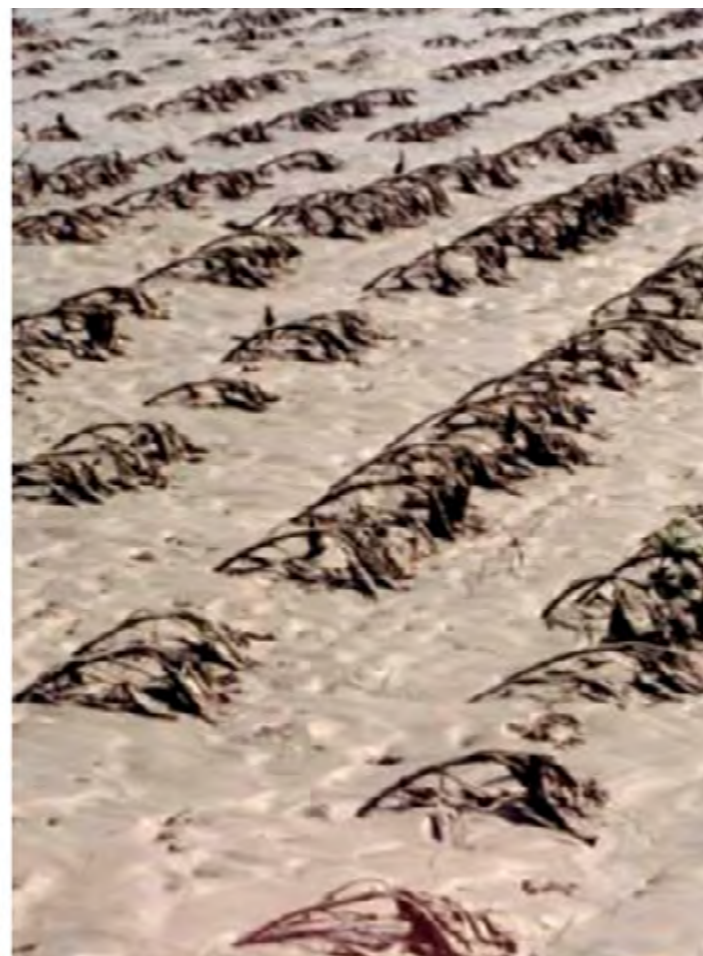
Vertidos y lodos en Aznalcóllar (1998) / Foto: Teodoro Marañón.

La rotura de la balsa de contención de la mina sevillana de Aznalcóllar, gestionada por la empresa sueca [Boliden](#), supuso la liberación de 6 millones de metros cúbicos de aguas ácidas y lodos tóxicos. La rápida expansión de los vertidos afectó a 63 kilómetros de cauce de los ríos Agrio y Guadiamar y a más de 4600 hectáreas de terreno. Ferrer señala que “en los primeros momentos, tuve una sensación de desconcierto, ya que apenas dos meses antes se había insistido en la necesidad de tener un plan para afrontar posibles accidentes”. Dado que tal documento no existía y, por tanto, no había un procedimiento fijado, el reto más inmediato estaba en limitar la zona afectada. Y así se hizo. Se construyó un dique de contención de urgencia para evitar daños en Doñana, una

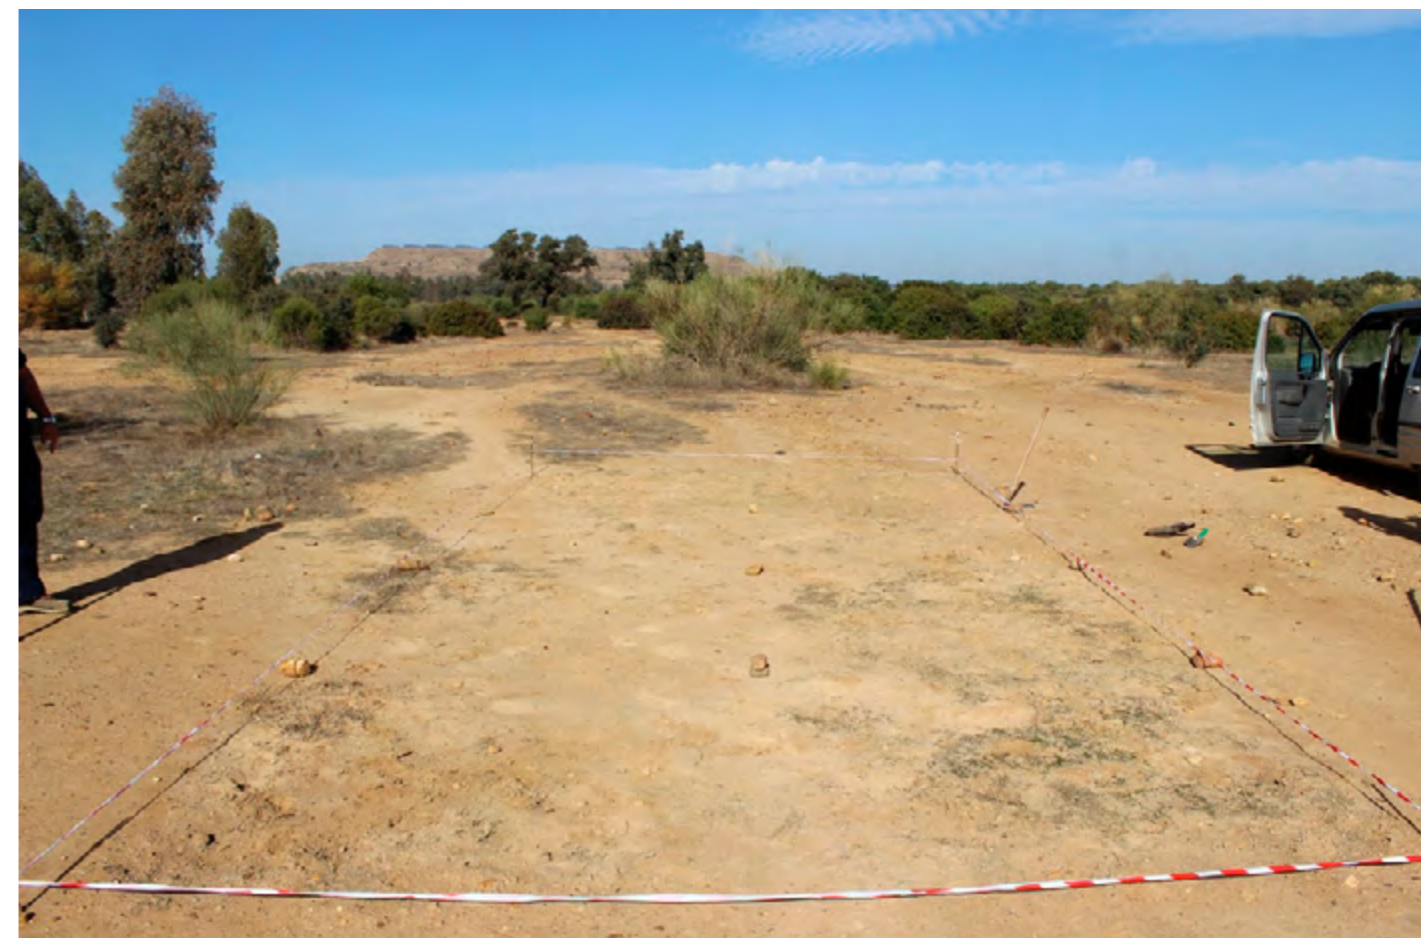
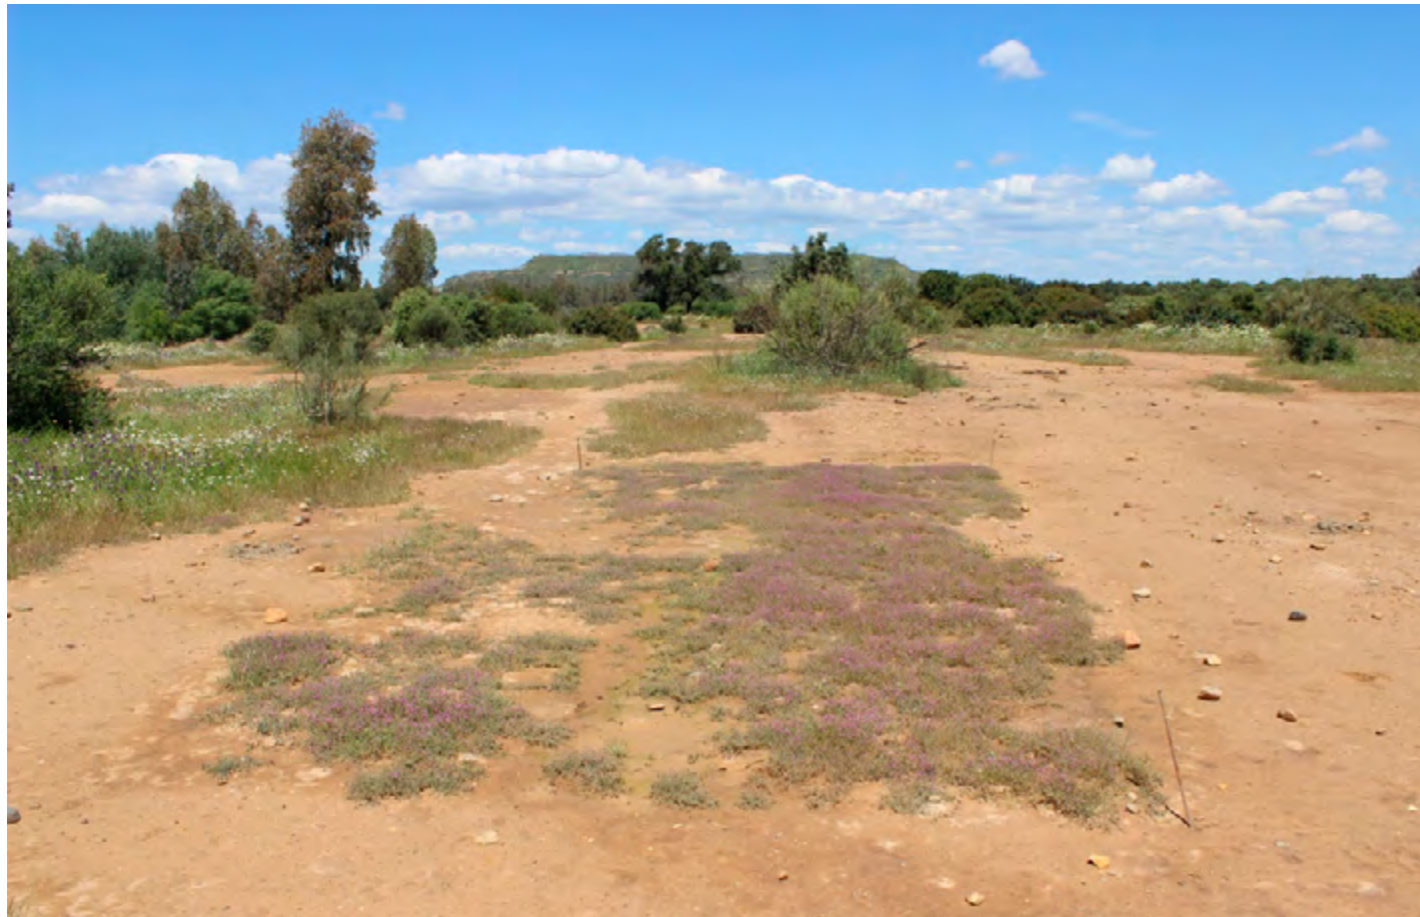
Tratamientos en una parcela de experimentación (2017) / Foto: Francisco J. Martín Peinado.

La primera fase, realizada en los terrenos afectados, fue la aplicación de diversos tipos de enmiendas. Durante un estudio a largo plazo, desde 2002 a 2016, se ha evaluado la efectividad de dos tipos de enmiendas (espuma

azucarera y compost biosólido). Así, mientras que las enmiendas inorgánicas contribuyeron a aumentar el pH del suelo y reducir la movilidad de los metales, las orgánicas compensaron la pérdida de materia orgánica.

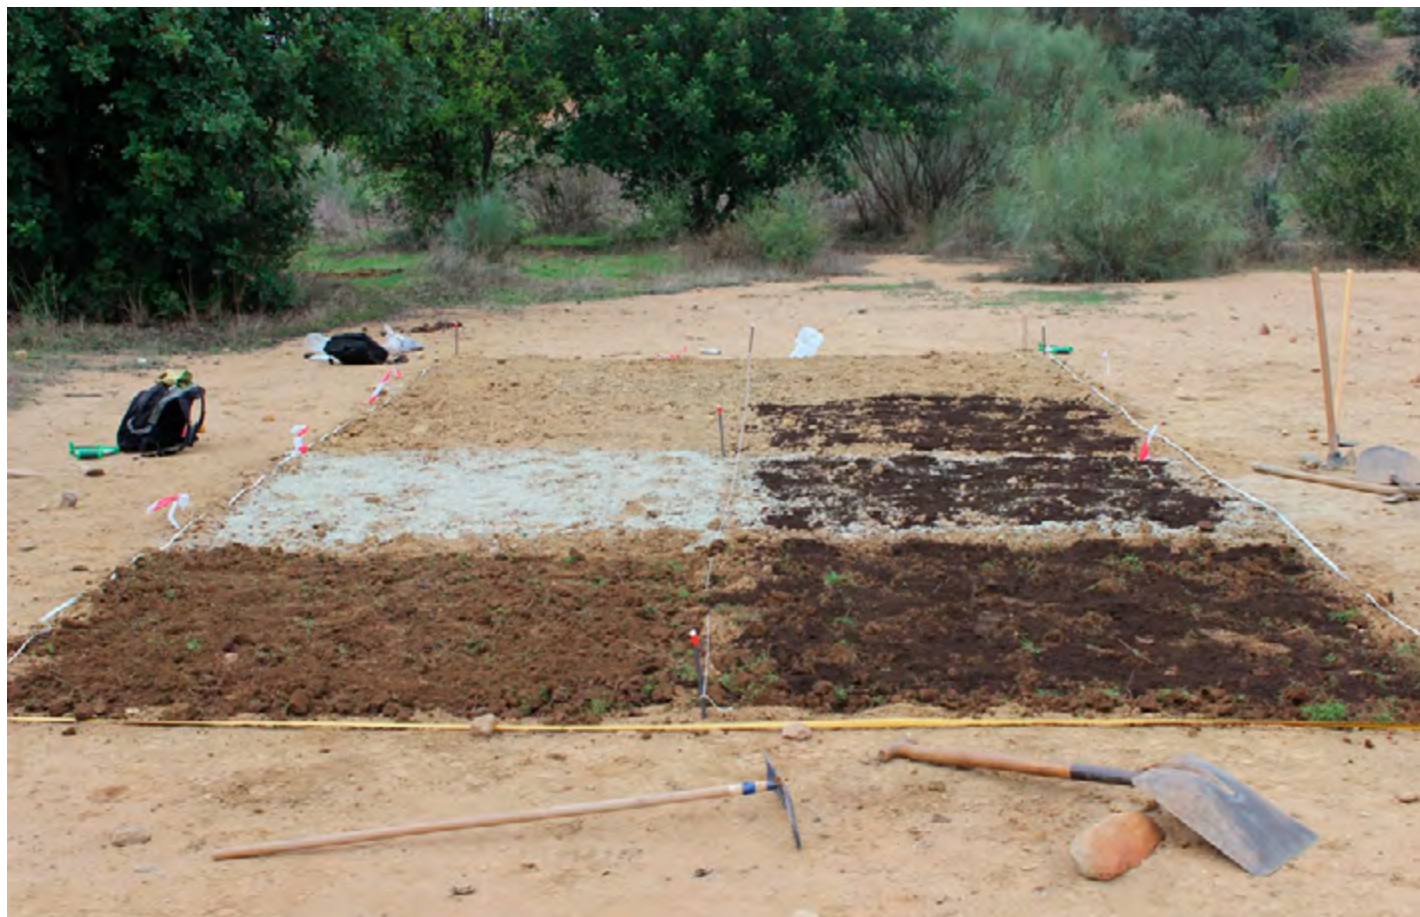
Tratamientos en una parcela de experimentación / Foto: Francisco J. Martín Peinado.
